ERSATZTEIL-LISTE

Me 262

RUMPFHINTERTEIL

MESSERSCHMITT A.G. AUGSBURG

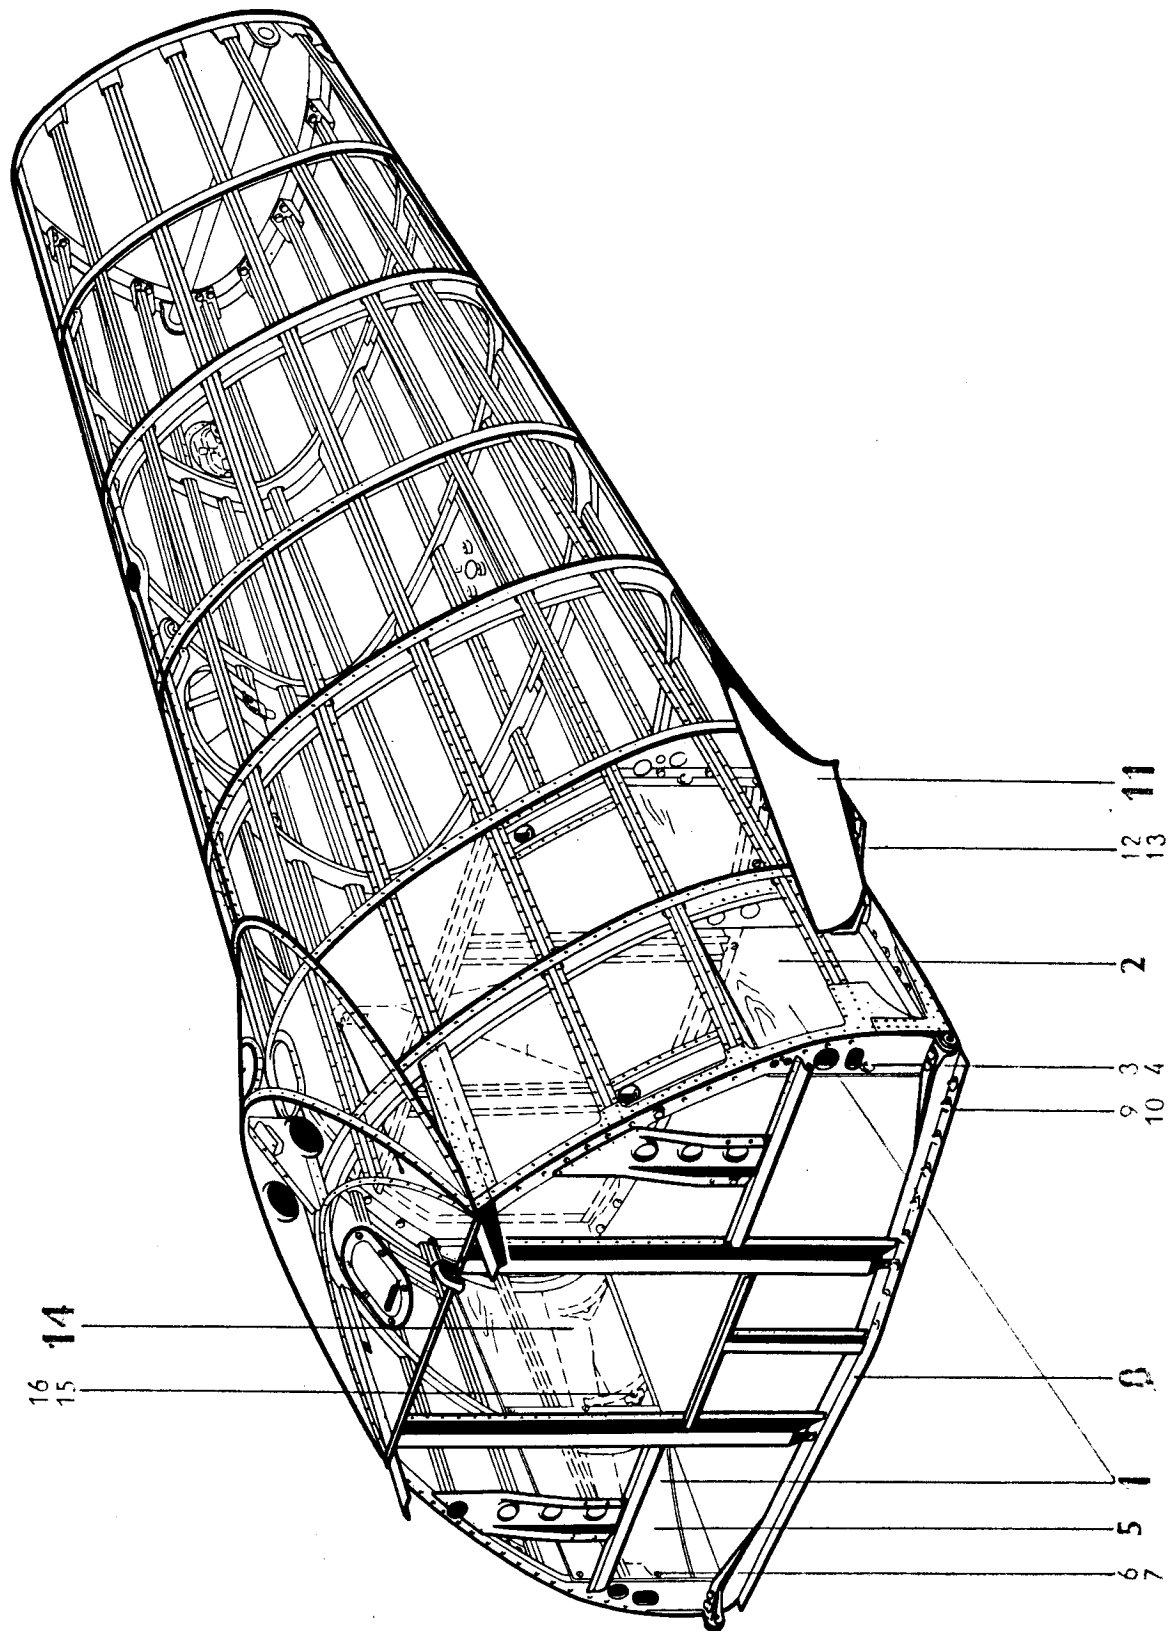
Werkstoff	Stück	Benennung	Ersatzteil-Nr.	Orts-Nr. oder Kennzeichen	Be-merkung
—	1	Tankraumverkleidung, vollständig	262.100-039	1	
		mit Orts-Nr. 2-7			
—	1	Verkleidung	262.100-039 H 001	2	
		mit Orts-Nr. 3-4			
1	11	Senkschraube	M 6×20 JuN 14154	3	
3	11	Senkscheibe	6,4 BfN 14520	4	
—	1	Verkleidung	262.100-039 H 002	5	
		mit Orts-Nr. 6-7			
1	11	Senkschraube	M 6×20 JuN 14154	6	
3	11	Senkscheibe	6,4 BfN 14520	7	
—	1	Tankdeckel, vollständig	262.100-042	8	
		mit Orts-Nr. 9			
1	77	Senkschraube	M 6×18 JuN 14154	9	
				10	
—	1	Flügelübergang links, vollständig	262.100-040	11	
		mit Orts-Nr. 12-13			
1	2	Sechskantschraube	M 8×30 DIN 9380	12	
1	2	Scheibe	8 LgN 14533.1	13	
—	1	Flügelübergang rechts, vollständig	262.100-041	14	
		mit Orts-Nr. 15-16			
1	2	Sechskantschraube	M 8×30 DIN 9380	15	
1	2	Scheibe	8 LgN 14533.1	16

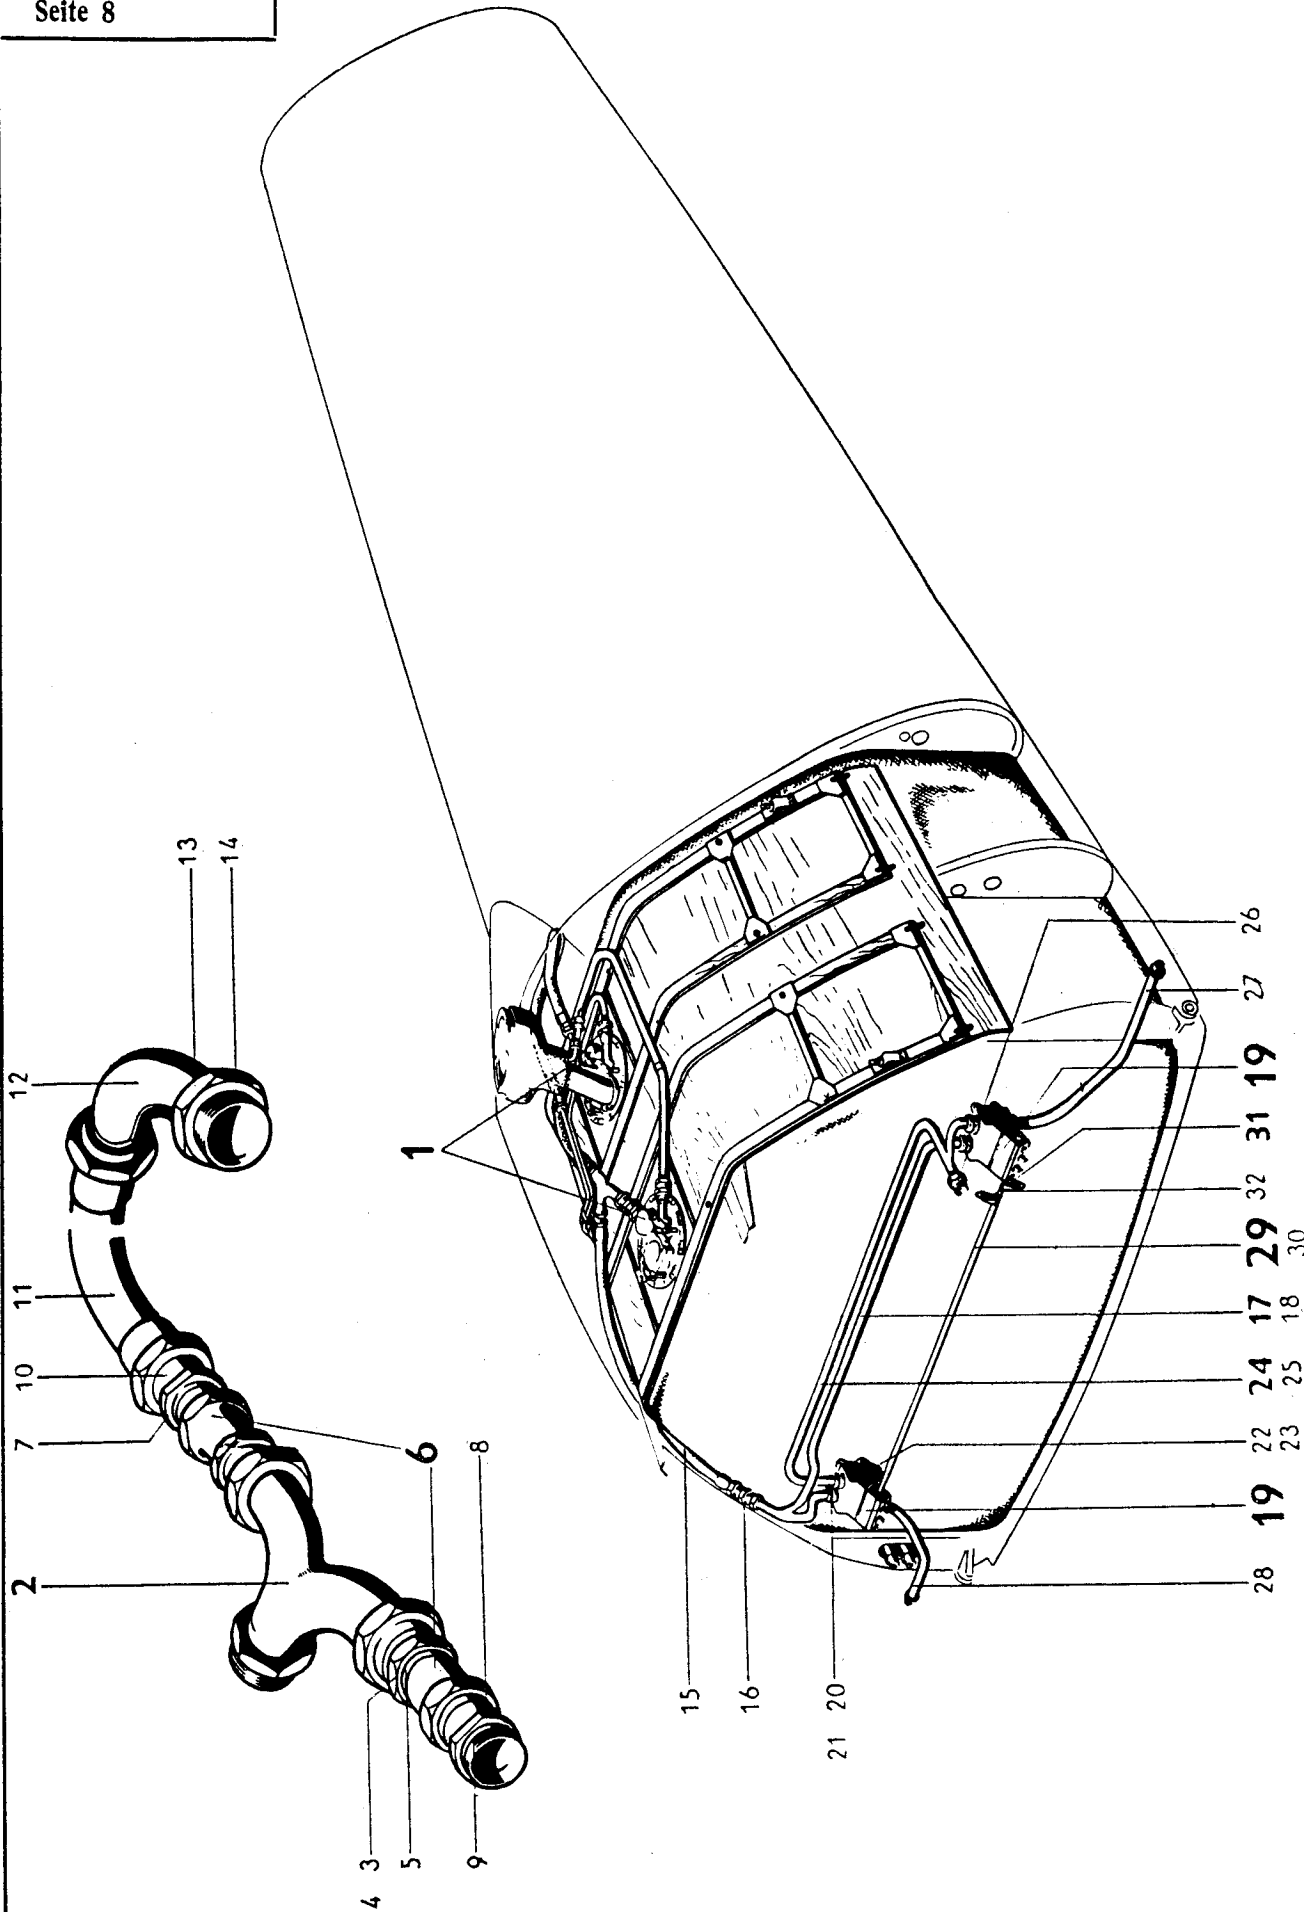
Werkstoff	Stück	Benennung	Ersatzteil-Nr.	Orts-Nr. oder Kennzeichen	Bemerkung
—	2	Pumpe Lieferant: Aerobau, Berlin	8-4626 A TG = 750-1230	1	
—	1	Verbindungsstück mit Orts-Nr. 3	262.700-004 H 001	2	
3	3	Dichtkegel	25 MAFN 18334.1	3	
3	2	Schraubstutzen	B 25 DIN 7627	4	
3	2	Dichtring	C 30×36 DIN 7603	5	
—	2	Rückschlagventil Lieferant: Aerobau, Berlin	19-1731 C	6	
3	2	Dichtring	C 30×36 DIN 7603	7	
3	1	Schraubstutzen	262.700-005.001	8	
3	1	Dichtring	C 26×32 DIN 7603	9	
3	1	Doppelstutzen	B 20 DIN 7611	10	
—	1	Schlauchleitung	20×240 RoN 18107.1	11	
3	1	Winkelstück	20 DIN 92052	12	
3	1	Schraubstutzen	B 20 DIN 7627	13	
3	1	Dichtring	C 26×32 DIN 7603	14	
—	1	Schlauchleitung	25×800 RoN 18107.1	15	
3	1	Doppelstutzen	B 25 DIN 7611	16	
—	1	Rohrleitung mit Orts-Nr. 18	262.702-004 H 001	17	
3	3	Dichtkegel	25 MAFN 18334.1	18	
—	2	Ventilbatterie Lieferant: EC, Stuttgart	8-4687 C	19	
3	6	Schraubstutzen	B 25 DIN 7627	20	
3	6	Dichtring	C 30×36 DIN 7603	21

3	2	Verschlußschraube	BM 30×1,5 DIN 7604	22	
3	2	Dichtring	C 30×36 DIN 7603	23	
—	1	Rohrleitung mit Orts-Nr. 25-26	262.702-004 H 003	24	
3	2	Dichtkegel	25 MAFN 18334.1	25	
3	1	Schraubstutzen	B 25 MAFN 18332.1	26	
—	1	Rohrleitung A 25×600 BfN 18152.2	262.702-004.001	27	
—	1	Rohrleitung A 25×600 BfN 18152.2	262.702-004.002	28	
—	1	Steuerungswelle für Ventilbatterie, vollständig mit Orts-Nr. 30-32	262.702-003	29	
—	1	Welle	262.702-003 H 001	30	
—	1	Welle mit Orts-Nr. 32	262.702-003 H 002	31	
1	1	Buchse	21×12 BfN 1.1	32

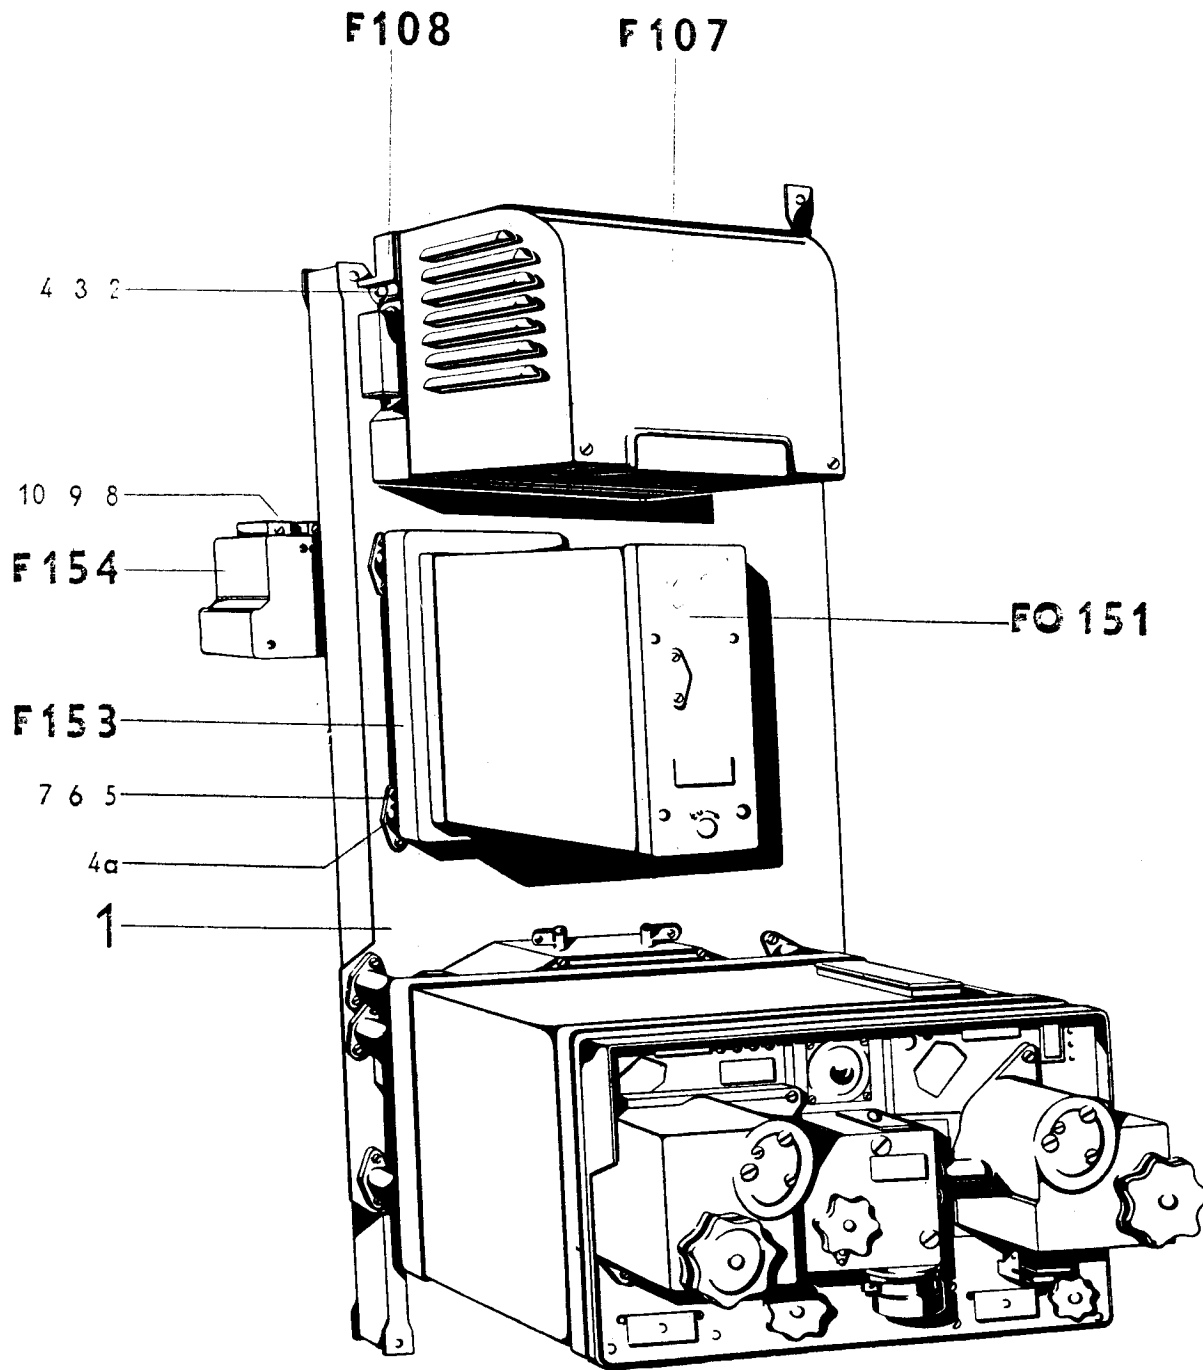
Werkstoff	Stück	Benennung	Ersatzteil-Nr.	Orts-Nr. oder Kennzeichen	Be-merkung
—	1	Geräteträger vollständig einschließlich Seite 4-11	262.921-Z 001	1	
—	1	Umformer	Ln 26985	F 107	
—	1	Fußplatte	Ln 26986	F 108	
1	3	Sechskantschraube	M 6×60 DIN 9380	2	
1	3	Scheibe	6 LgN 14533.1	3	
3	3	Sechskantmutter	M 6 AGGN 14487.1	4	
—	1	Zielflugvorsatzgerät	Ln 27219	FO 151	
—	1	Aufhängerahmen	Ln 27218	F 153	
—	4	Rahmenbefestigungsgummi	Ln 28048-1	4a	
1	8	Linsenschraube	M 4×40 DIN 85	5	
1	8	Scheibe	4 LgN 14533.1	6	
1	8	Sechskantmutter	M 4 AGGN 14487.2	7	
—	1	Verteilerdose	Ln 27209	F 154	
1	3	Linsenschraube	M 4×25 DIN 85	8	
1	3	Scheibe	4 LgN 14533.1	9	
1	3	Sechskantmutter	M 4 AGGN 14487.2	10

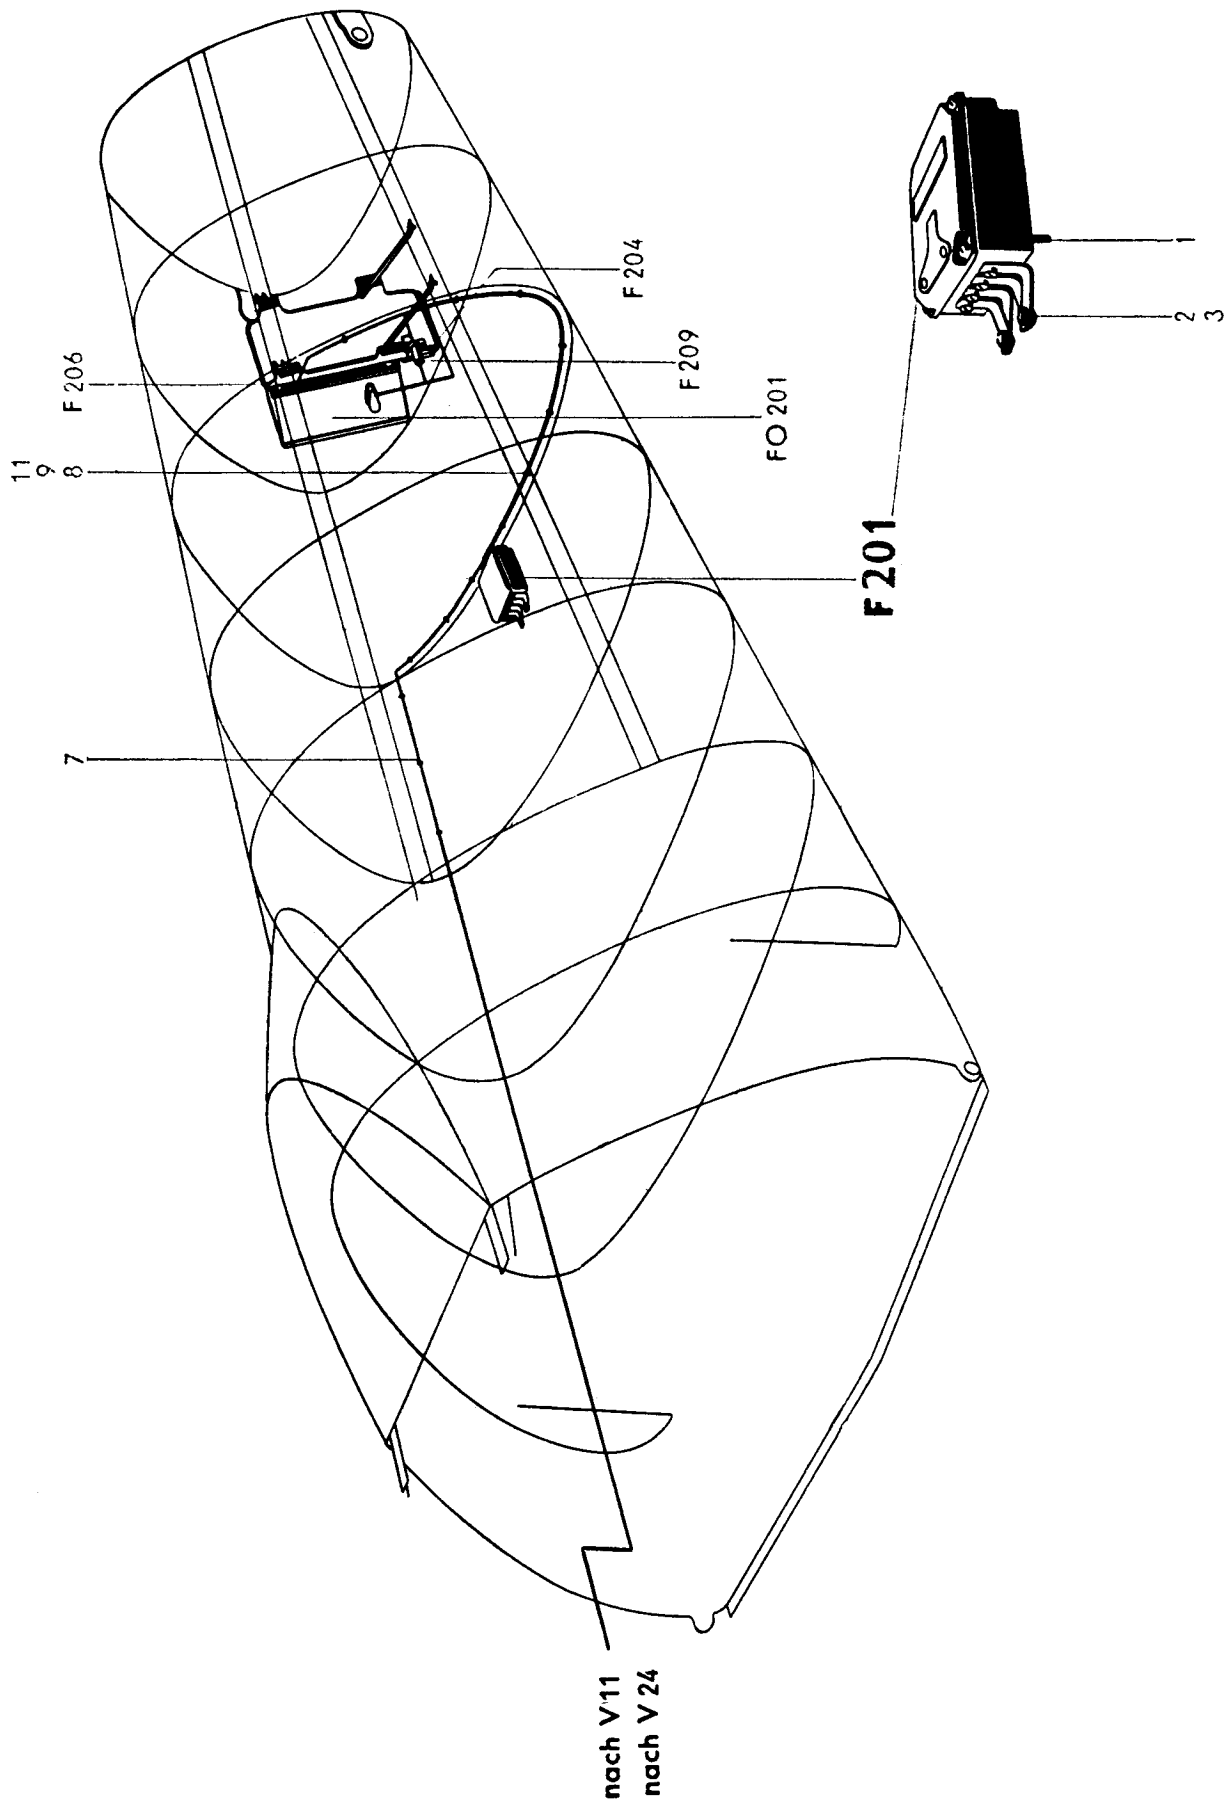
Werkstoff	Stück	Benennung	Ersatzteil-Nr.	Orts-Nr. oder Kennzeichen	Bemerkung
—	1	Antennenanpassungsgerät	Ln 28815	F 201	
1	4	Linsenschraube	M 4×15 DIN 85	1	
1	2	Scheibe	4 LgN 14533.1	2	
1	2	Sechskantmutter	M 4 AGGN 14487.2	3	
				4	
				5	
				6	
		Leitungsgeräte und Leitungen			
—	1	Steckdose, 6pol. bestehend aus:		F 209	
—	1	Gehäuse mit Durchführungsflansch	FI 32110-8		
—	1	Steckdoseneinsatz	FI 32110-9		
—	1	Antennenleitung (von F 201 nach F 206)	Ln 28813-2	F 203	
—	1	Leitung 1×1,5 (von F 201 nach F 206)	—	202 F	
—	1	Leitung 3×0,75 (von FO 201 nach F 204)	—	209 F	
—	1	Leitung 7×0,75 (von FO 201 nach V 11)	—	207 F	
—	1	Leitung 1,5 (von F 204 nach V 11)	—	205 F	
—	1	Leitung 1,5 (von F 204 nach V 24)	—	206 F	
—	1	Leitung 0,75 (von F 209 nach V 11)	—	212 F	
—	1	Leitung 0,75 (von F 209 nach V 11)	—	213 F	
		Befestigungsteile für Leitungen			
—	7	Vofa-Schelle	Type 16/D 2	7	
1	7	Rohrschelle	22 HsN 15808.1	8	
1	7	Linsenschraube	M 4×15 DIN 85	9

10	
1	7	Sechskantmutter	M 4 AGGN 14487.2	11
